Localización:
Castillo de Álora, Málaga

Promotor:
Ayuntamiento de Álora
Consejería de Cultura
Junta de Andalucía

Fechas:
2002 - 2005

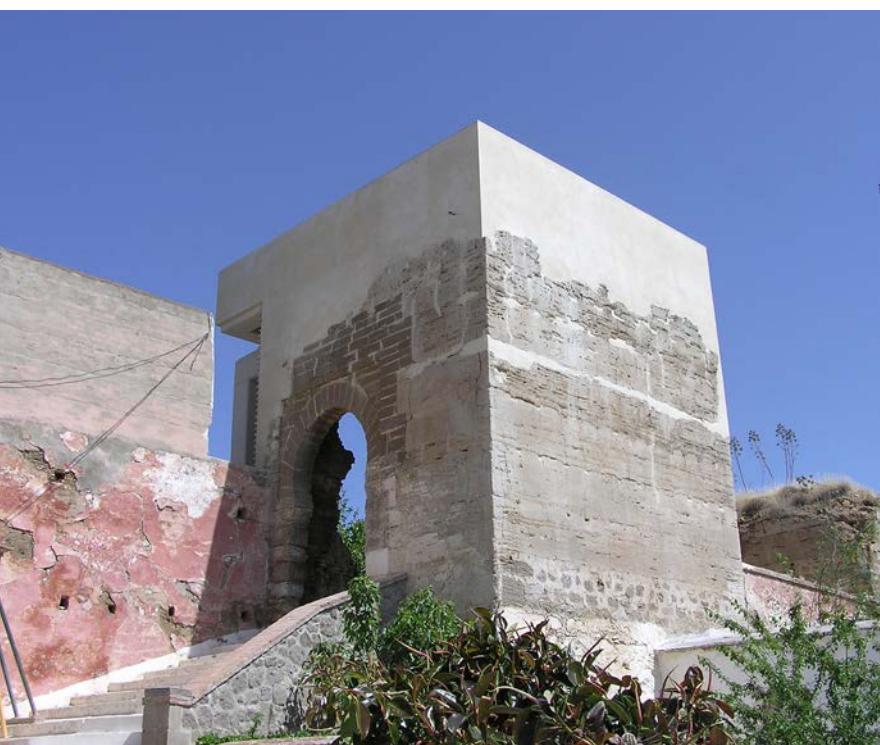
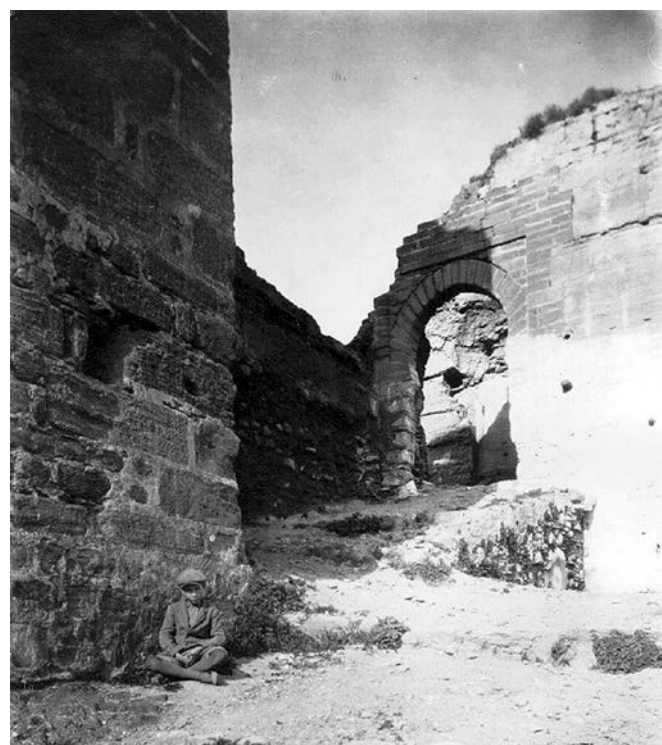
ESTADO ORIGINAL - PATOLOGÍAS

La acción del tiempo dañó gravemente su parte superior. Presentaba un comprometido problema de estabilidad estructural en su tercio superior, con pérdida casi completa de la bóveda que la cubría, dejando al descubierto la fábrica de tapial y los paramentos interiores. Se generaron una serie de patologías en evolución que precisaron una actuación de emergencia. Se buscó estabilizar estructuralmente, consolidar y frenar el progresivo deterioro de la qubba de acceso.

En la esquina suroeste, en que se carece de un apoyo claro por pérdida de gran parte de la fábrica, se resolvió éste mediante un pilar de hormigón blanco abujardado exento, respecto de la base de la torre, permitiendo actuar libremente en todo su perímetro. La reversibilidad de la intervención planteada se basa en la posibilidad de desmontaje futuro, tanto del pilar, como de la losa por elevación de manera independiente.
